Tilstandsbedømmelse af grusveje i Klitborg Grundejerforening 2021

25. oktober 2021
Susanne Baltzer

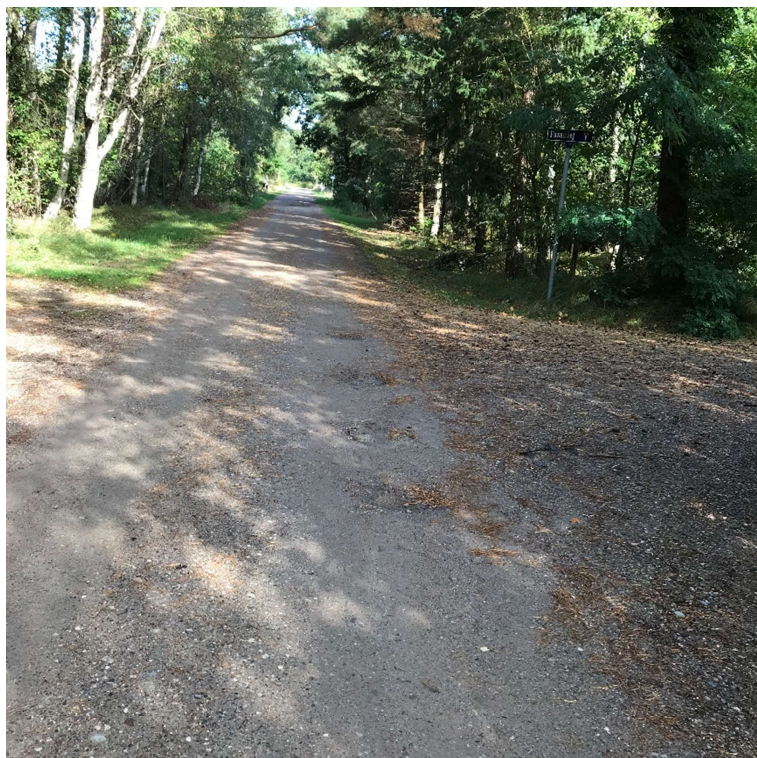
Vejen synes at være opbygget korrekt. Der er et profil på vejen sådan at vandet kan løbe af, og øverste gruslag er et lerholdigt materiale, der fremstår fast og slidstærkt. Der er enkelte huller i vejen, særligt omkring Fasanvej, se Figur 2. Hullerne er af en vis størrelse. Hvis de kommer igen efter almindelig opfyldning, bør arbejdet gøres lidt grundigere. Bund og sider skal rives op, genopfyldes med slidlagsgrus og komprimeres.

Figur 2: Enkelte huller i Klitborgvej.

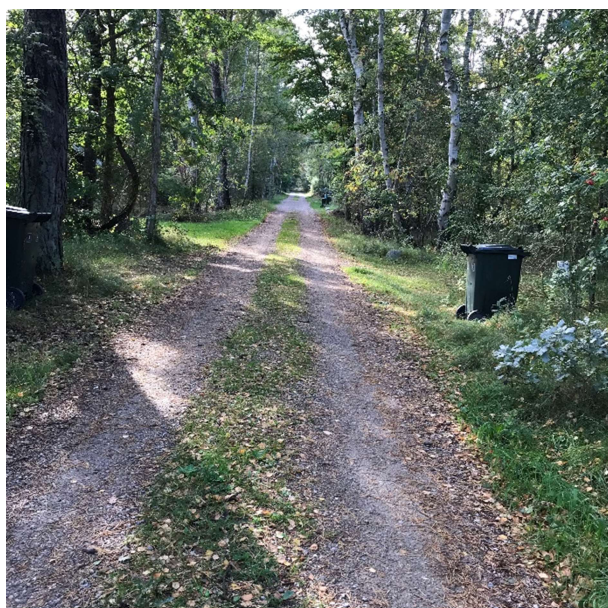
Vejen har græs i rabatten. Profilet skræner lidt, sådan at vand kan løbe af. Det øverste grusmateriale er stenet, men lerholdigt og fast. Vejen er lidt ujævn, dog uproblematisk. Der stod ikke vand på vejen under besigtigelsen, men der er tegn på at der kan stå lidt vand enkelte steder. Vejens funktion er fin til formålet, og det er ikke nødvendig med udbedring, andet end vedligehold der allerede foretages.

Figur 3: Vestvej. Vejen skræner, så vand kan løbe af.

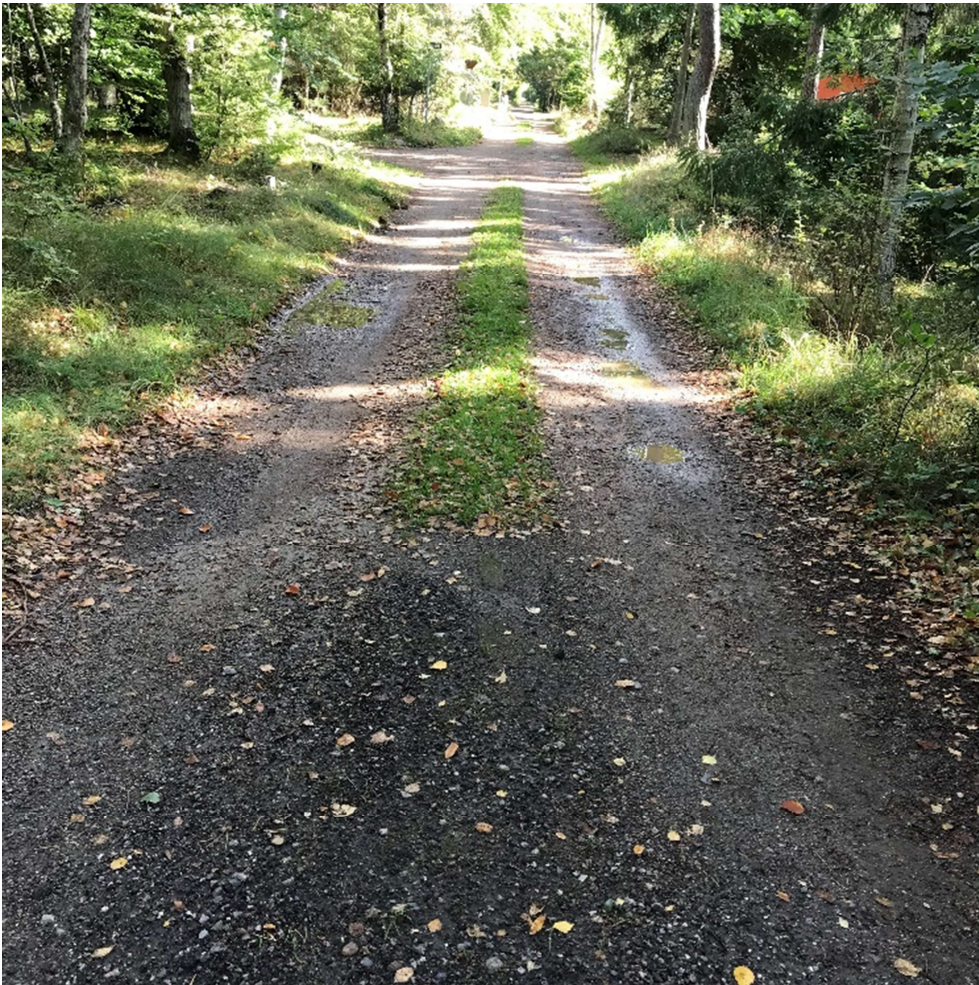
Øst for Klitborgvej: Her er områder hvor der står vand på vejen. Områderne ligger lidt lavt, og vandet kan ikke løbe af vejen. Problemet er ikke vurderet stort nok til at lave en "helt korrekt" opbygning af vejen. Man kunne udbedre disse områder ved at skrabe det øverste 5-10 cm af vejen af, og derefter udlægge 15 cm slidlagsgrus kvalitet I (SLG I). Alternativt skrabe lidt af rabatkanten, sâ afvanding sikres, og derefter fylde lunger og huller op med slidlagsgrus.

Foto 4: Mellemvej østlige del har områder hvor vandet ikke kan løbe væk.

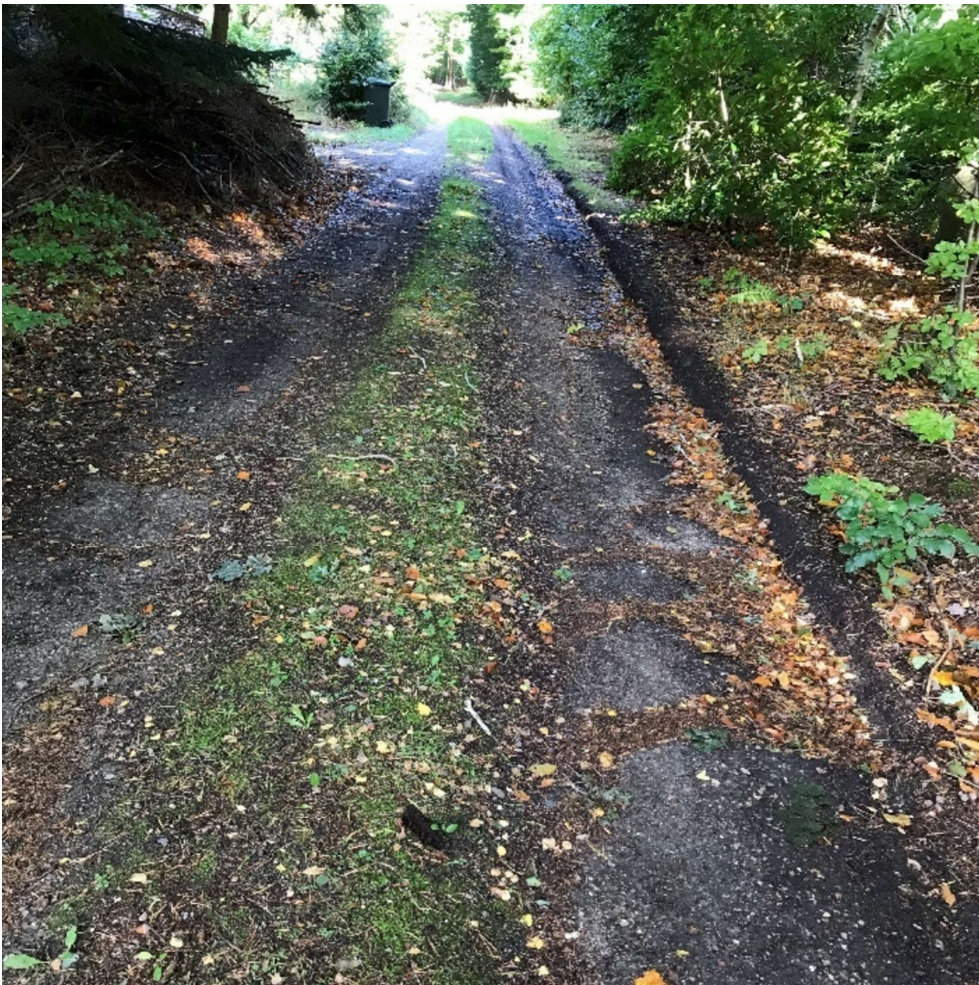
Agernvej har kun et tyndt lag grus. Øverste lag er mørkt pga. opblanding med jord. På et område med en længde af ca. 50 m har vejen ikke kunnet bære trafikken og "skrider ud". Det bløde materiale samt vegetationen bør graves væk i 20-30 cm dybde. Der er ikke meget trafik på vejen, så det vurderes at en to-lagsopbygning er tilstrækkeligt; først 25 cm bundsikringslag kvalitet II (BL II) og derover 15 cm slidlagsgrus kvalitet I (SLG I). Eventuelt kunne der lægges 7 cm slidlagsgrus på resten af Agernvej, så den ser mere ensartet ud.

Foto 5: Agernvej har et stykke på ca. 50 m hvor vejen ikke kan bære trafikken.

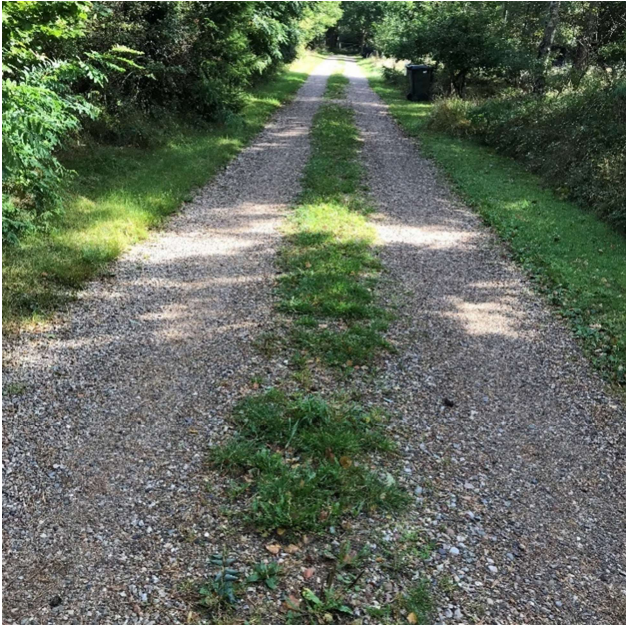
Der er profil på vejen, og afvanding ser ud til at fungere fint. Det øverste lag er mere stenet, men fungerer fint uden skader. Det nederste / østligste stykke er kun en smal jordvej.

Foto 6: Fasanvej er i god stand.

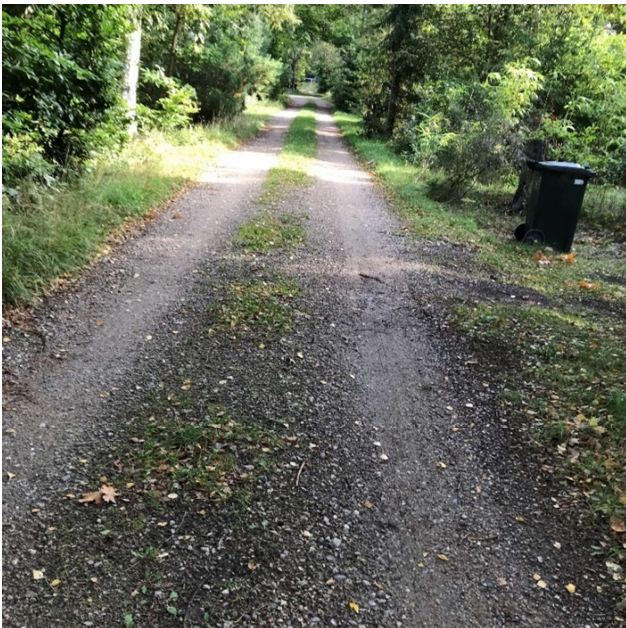
Der stod ikke vand ved besigtigelsen, men der er tegn på, at der kan stå lidt vand. Vejen fungerer dog fint i forhold til trafikmængden. Ingen grund til udbedring.

Foto 7: Birketofte er i god stand.

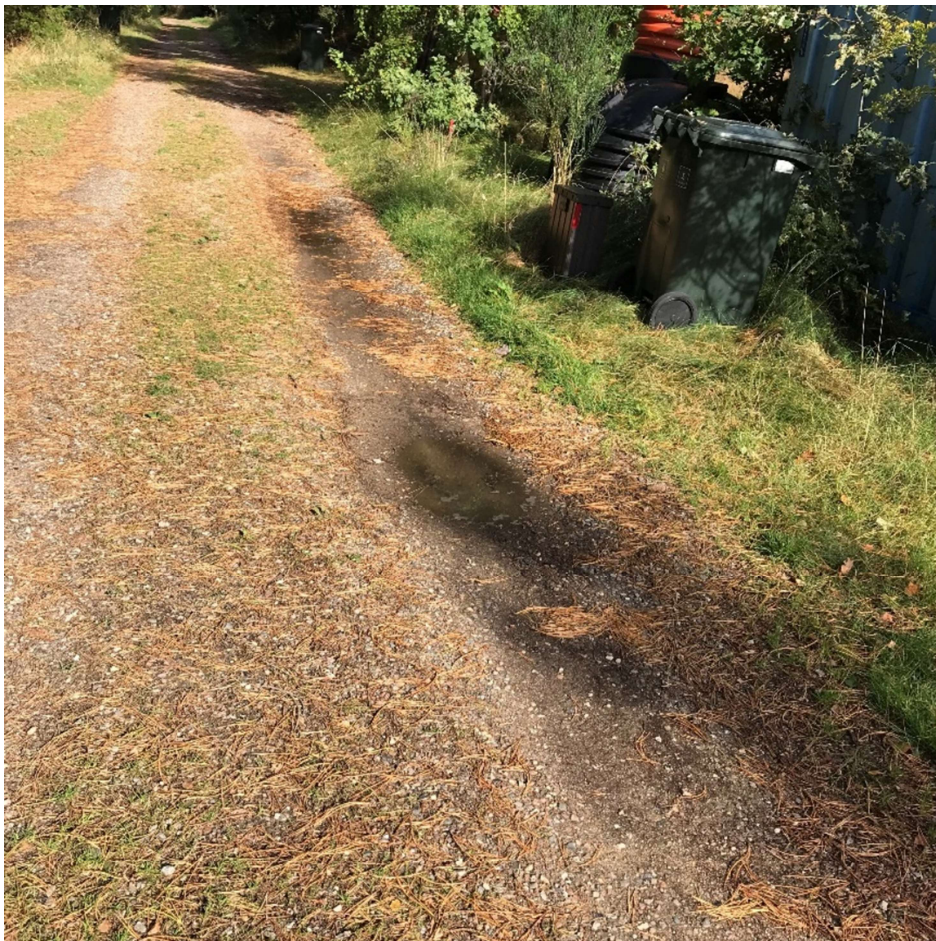
Der er områder på vejen hvor vandet ikke kan løbe af. Det er vurderet at problemerne forholdsvis nemt kan udbedres, ved at skrabe lidt af rabatten, så vandet kan løbe af, og derefter fylde huller og lavninger i hjulsporet op med slidlagsgrus.

Foto 8: Klitvej har afvandingsproblemer enkelte steder.

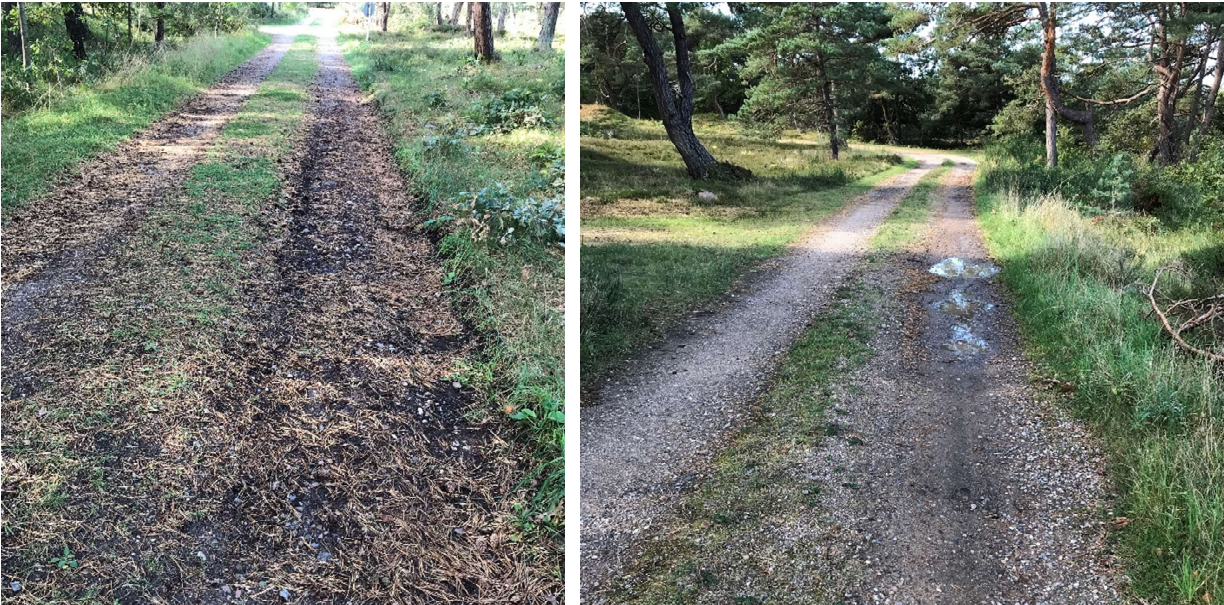
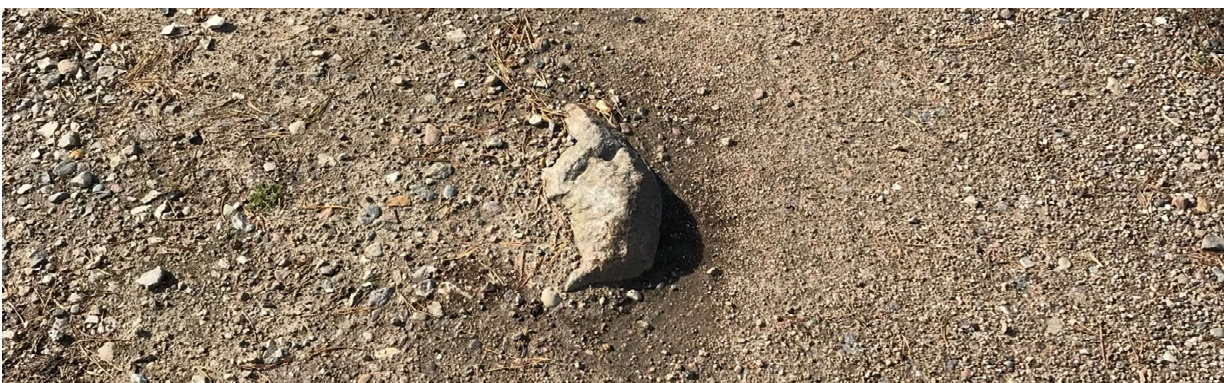
Strandvej har områder hvor vandet ikke kan løbe væk, og der er et stykke på ca. 30 m, hvor gruset er opblandet med jord, der ikke kan bære tung trafik, og derfor "skrider ud". Der er også større sten og rødder der stikker op, så vejen kan være ujævn.

Foto 9-11: Strandvej har områder med dårlig afvanding, områder der ikke kan bære trafikken, samt sten og rødder.

De større sten kan graves op eller forsøgt dækket til med slidlagsgrus, hvis de er til gene. Tilsvarende kan rødder dækkes til med grus.

Det bløde område på ca. 30 m, der skrider ud, bør graves væk i 20-30 cm dybde. Der er ikke meget trafik på vejen, så det vurderes at en to-lagsopbygning er tilstrækkeligt; først 25 cm bundsikringslag kvalitet II (BL II) og derefter 15 cm slidlagsgrus kvalitet I (SLG I).

Det vurderes at områderne med dårlig afvanding, kan udbedres ved at skrabe lidt af rabatten, så vandet kan løbe af, og derefter fylde huller og lavninger i hjulsporet op med slidlagsgrus.

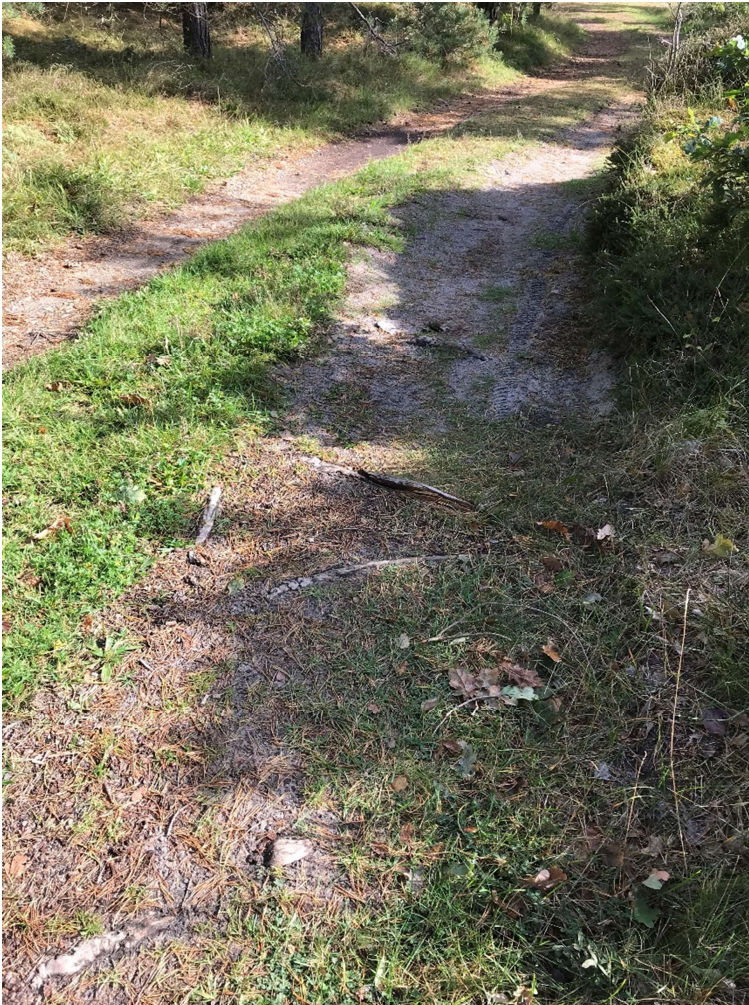
Vejen er hjulspor med bred græsribat, uden profil, så vandet kan ikke løbe væk. Vejen er dog sandet, og vandet siver hurtigt ned. Der stod ikke vand på vejen ved besigtigelsen. En del steder er gruslaget blandet med jord. Rødder stikker op.

Vejen fungerer, selvom den er ujævn. Det vurderes at trafikmængden er så lav, at der ikke er grund til udbedring.

Foto 12: Gryden er hjulspor primært med sand/jord.
