Tilstandsbedømmelse af grusveje i Klitborg Grundejerforening 2021

25. oktober 2021
Susanne Baltzer

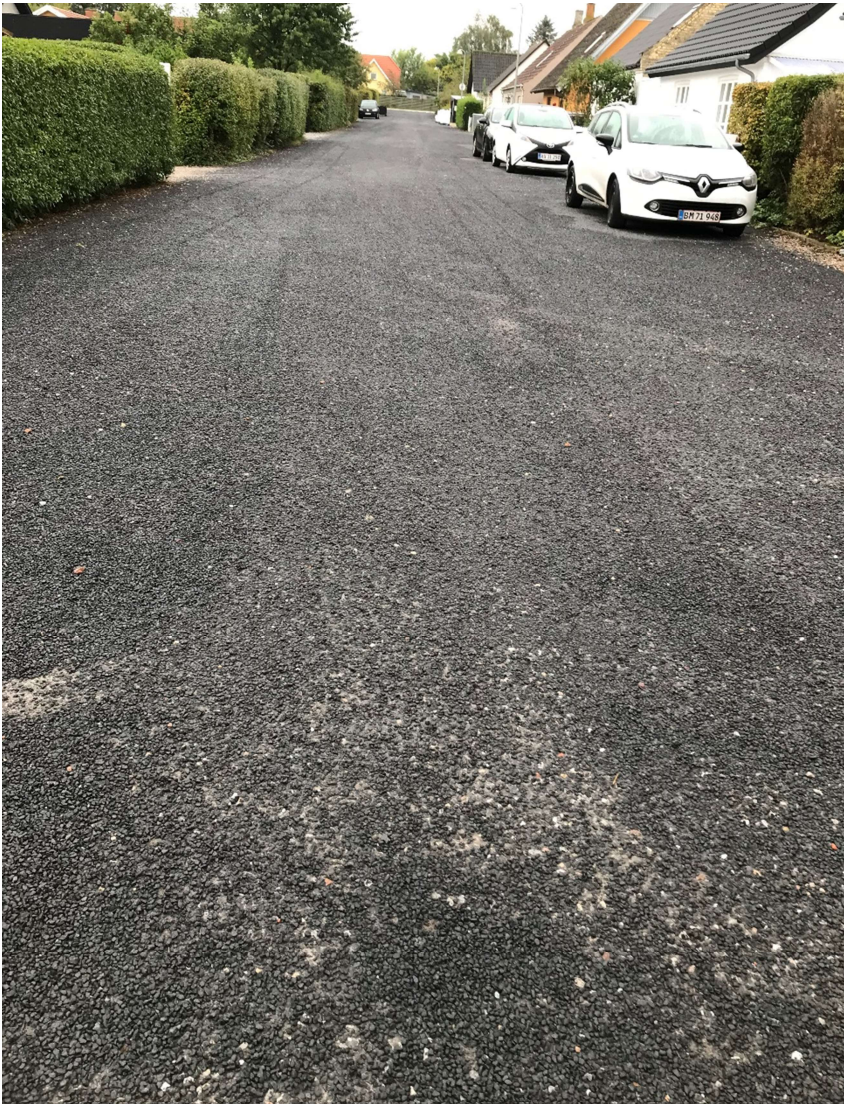
Foto 13: 1 år gammel Sandwich OB udlagt på grus i mindre grundejerforening.

Belægningen udføres ved først at sprede et lag grove skærver på den afrettede og profilerede grusvej. Dernæst sprøjtes med et lag bitumen (olieprodukt, der bruges som bindemiddel til asfalt), efterfulgt af et lag mindre skærver øverst. Belægningen tromles som afslutning. Trods tromling vil der alligevel ligge løse små granitkærver tilbage. Disse køres med tiden fast af trafikken, men det tager tid på en vej med lav trafikmængde. Vejen beholder derfor et "stenet udseende" i et par år. I belægningens første par års levetid, kan det være nødvendigt årlige at feje de løse sten fra kanten og ind mod sporene, hvor de først køres fast.
